Pentagone

Avion ou pas avion ?

J. Quirant

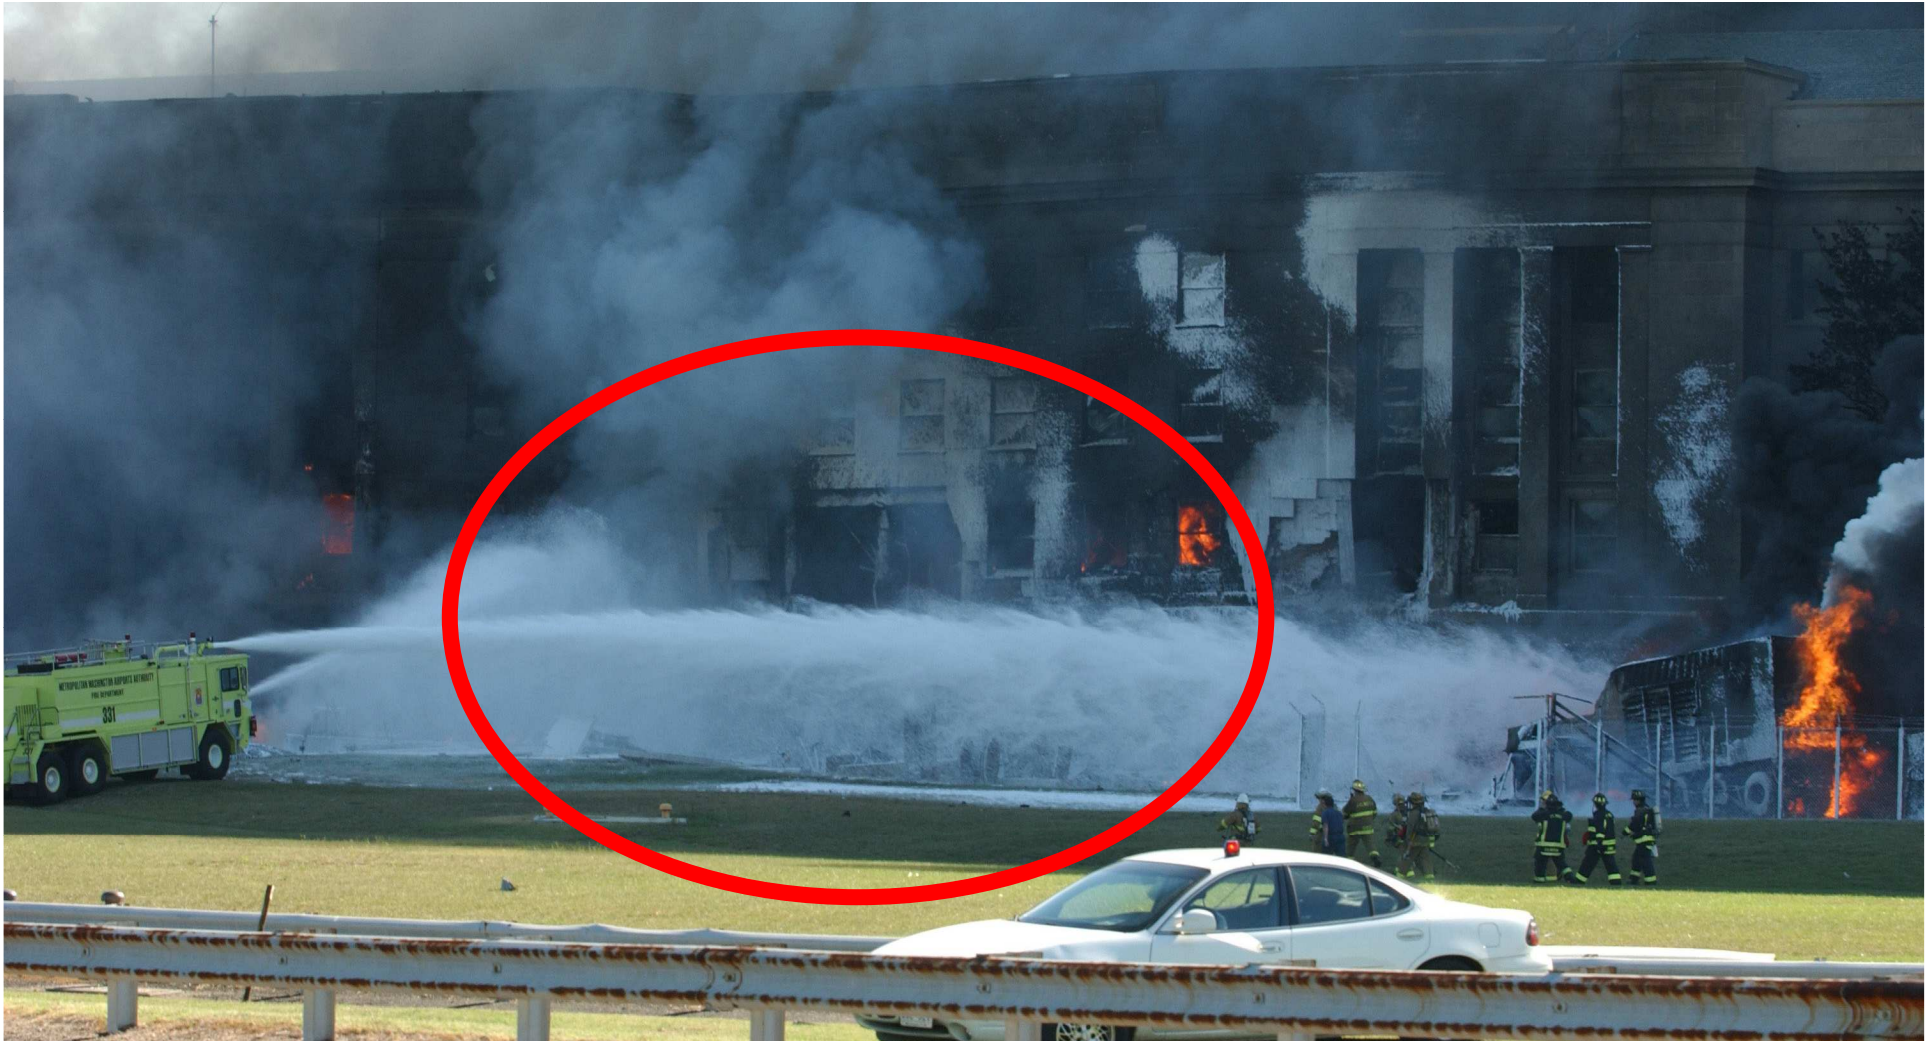
Voici l'image utilisée par les *truthers* pour remettre en cause le crash d'un avion sur le Pentagone...

« *Comment un avion a-t-il pu entrer par un trou de 5 mètres de diamètre ?* »

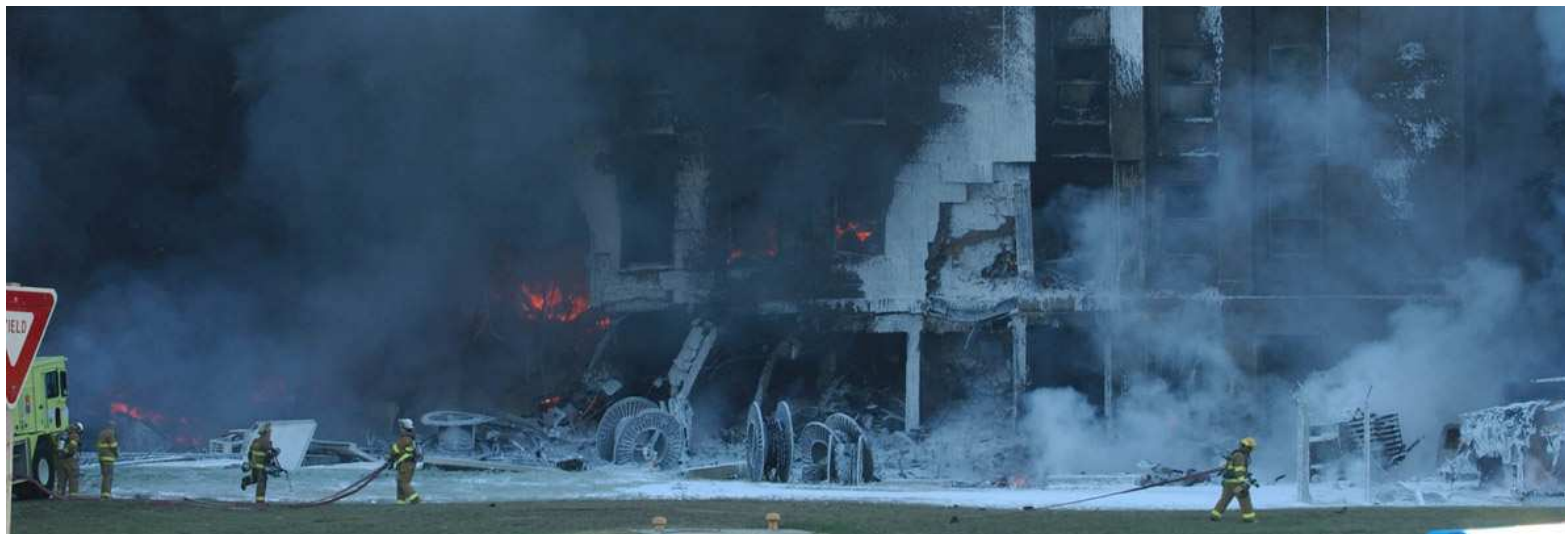
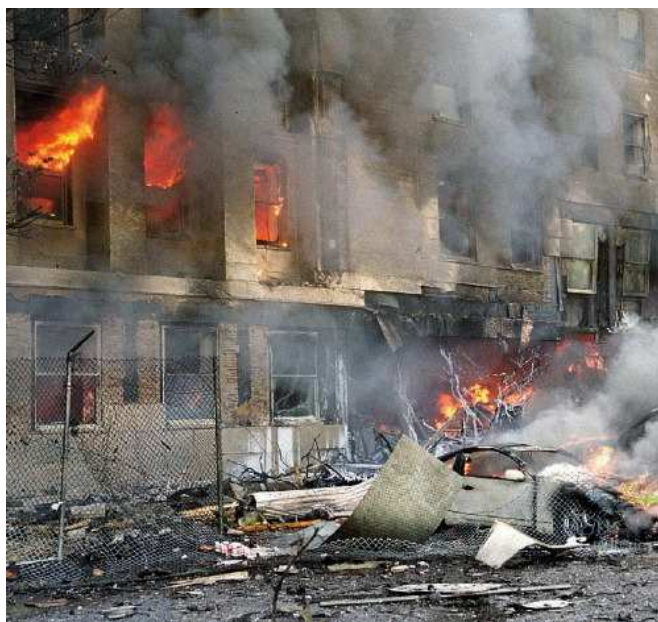
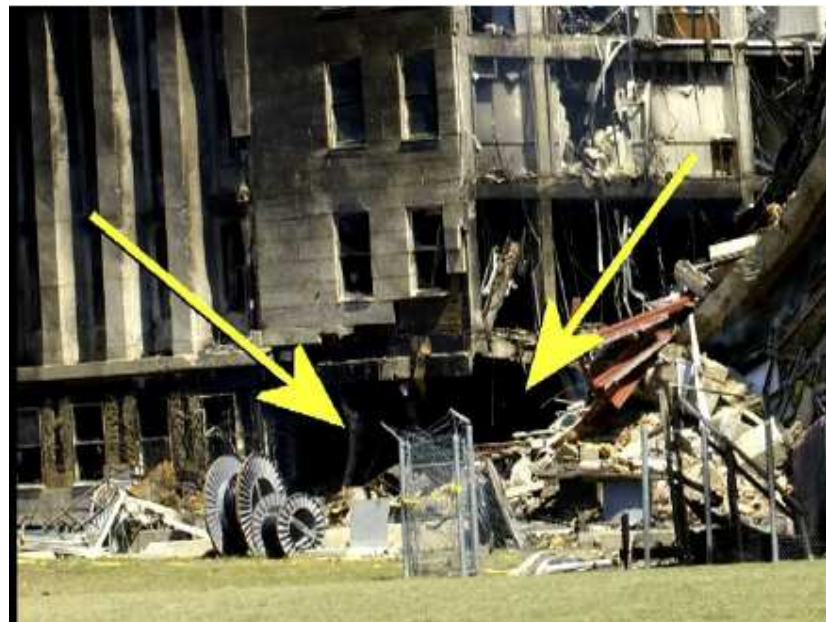
Lorsqu'on observe les dégâts avec un minimum de sérieux, sans les lances à incendie qui masquent l'essentiel de la brèche, voici ce que l'on peut voir...

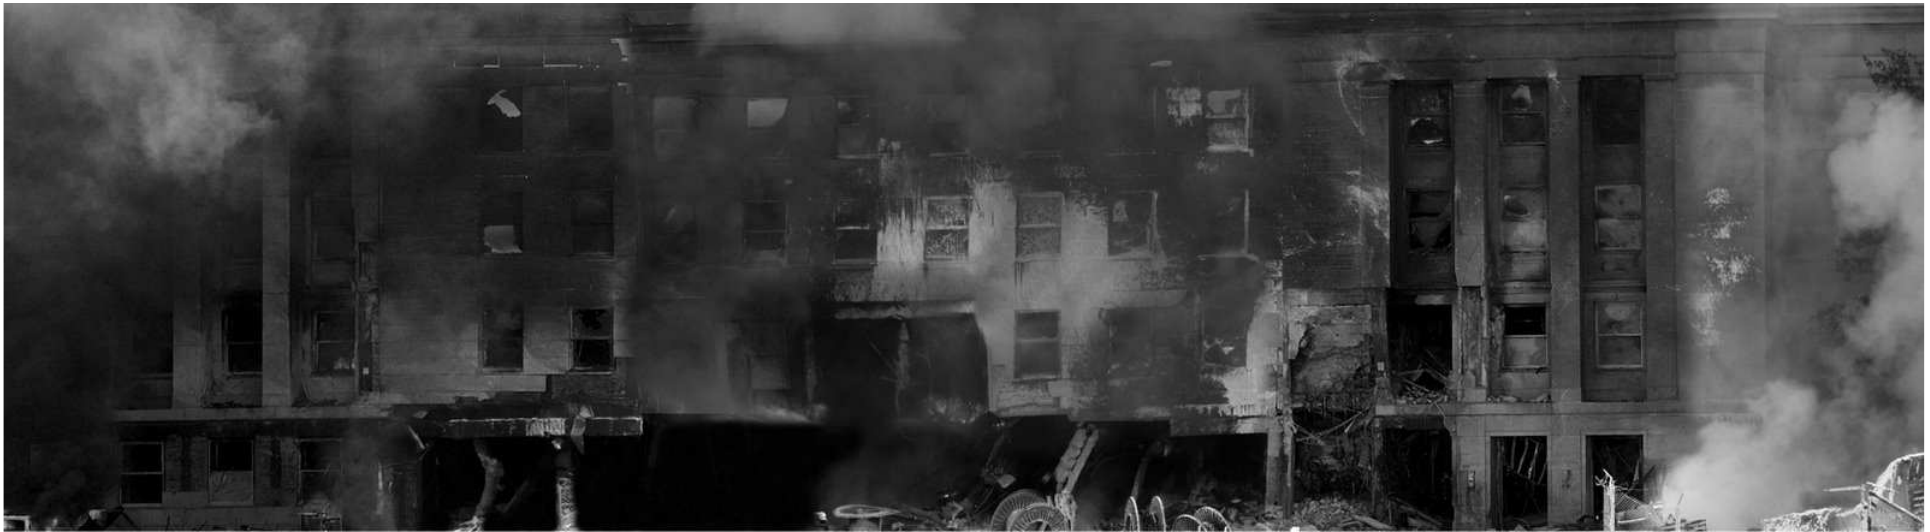
**Le photomontage ci-dessous montre alors
la réelle étendue des dégâts**

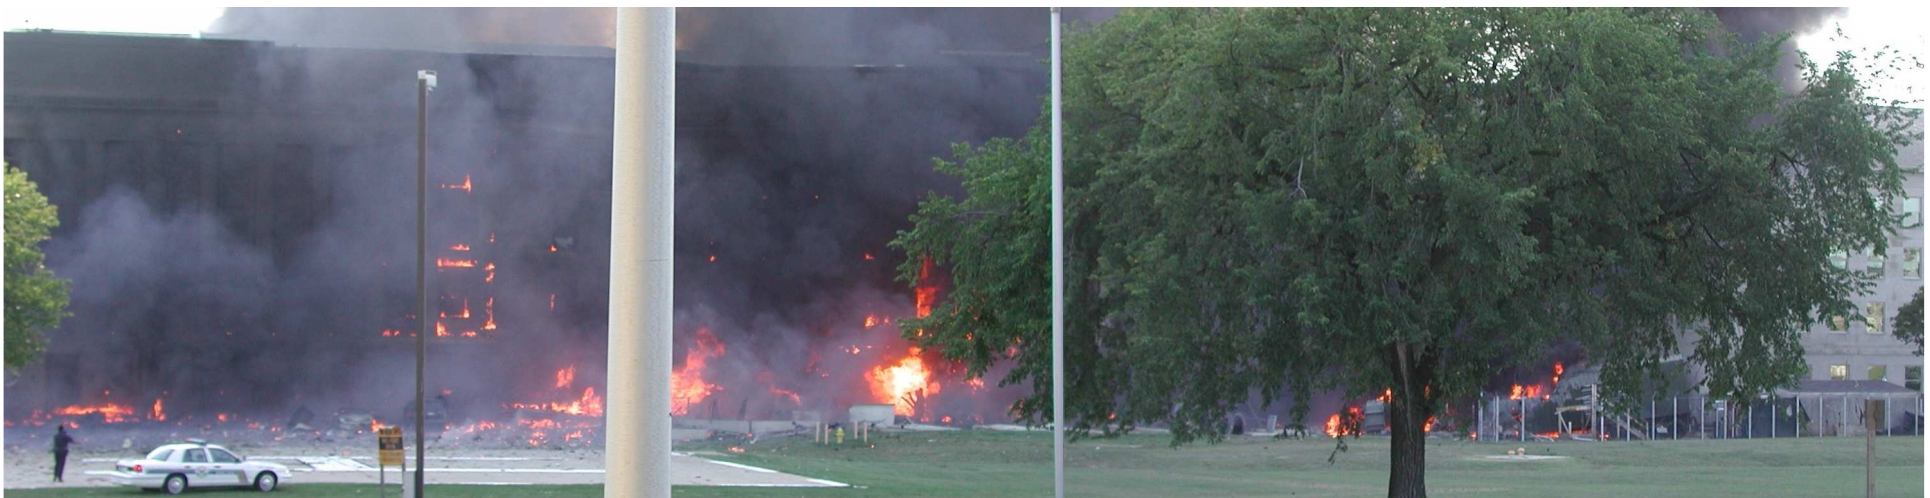
**Ce à quoi on peut aussi ajouter le début d'incendie créé par
le kérosène sur près de 100 mètres le long de la façade**

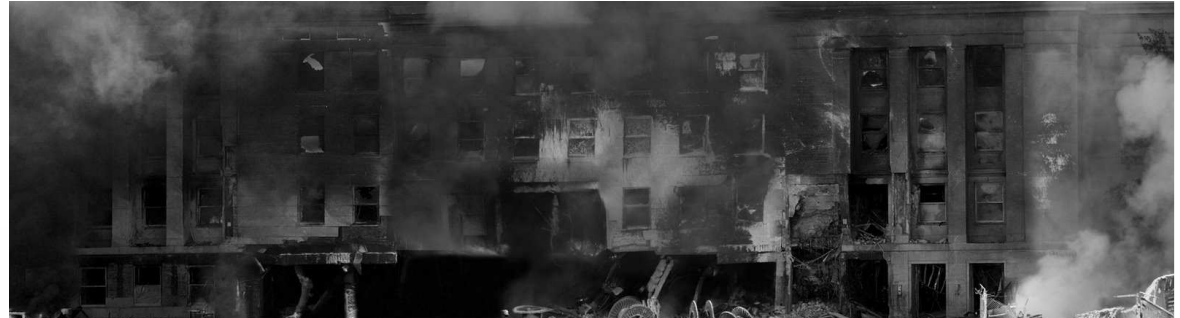
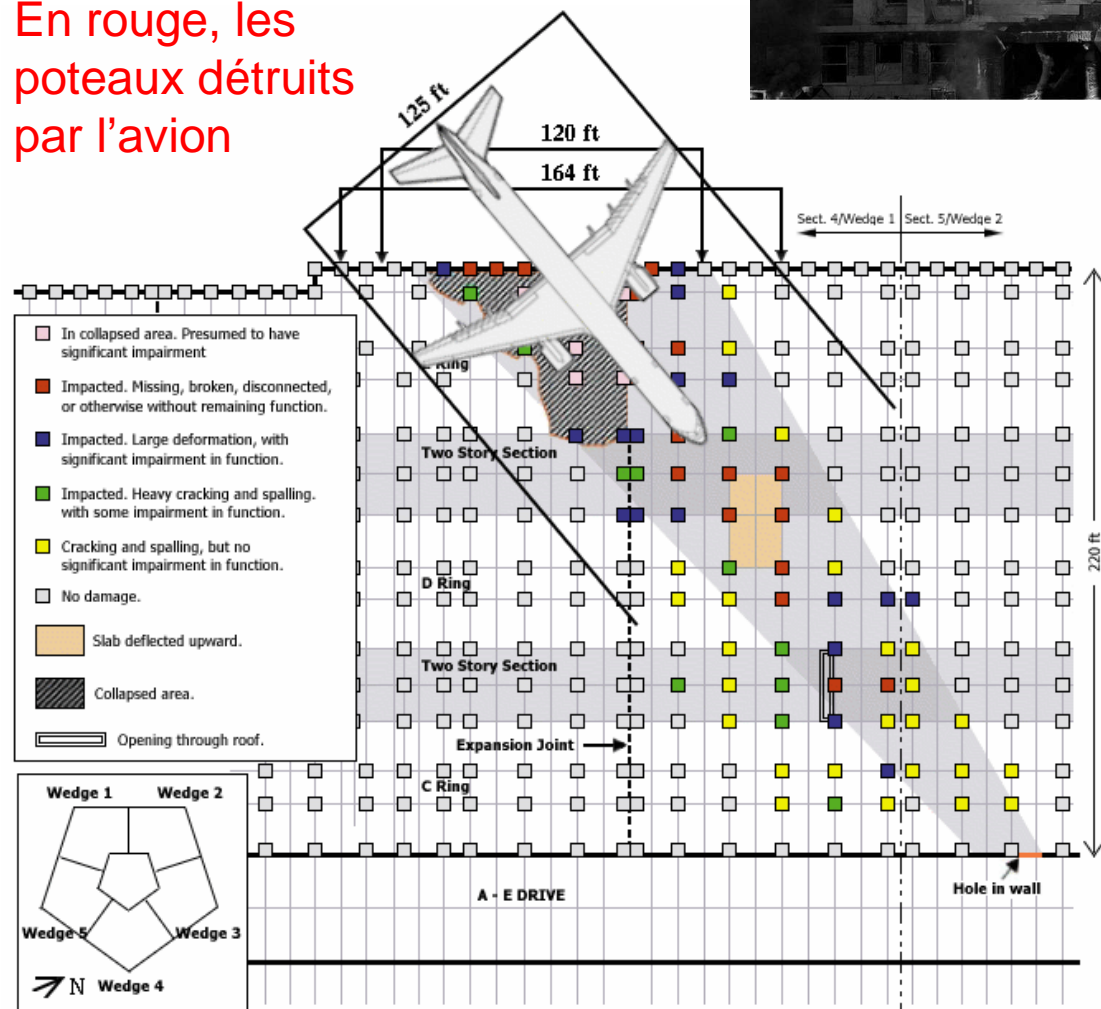
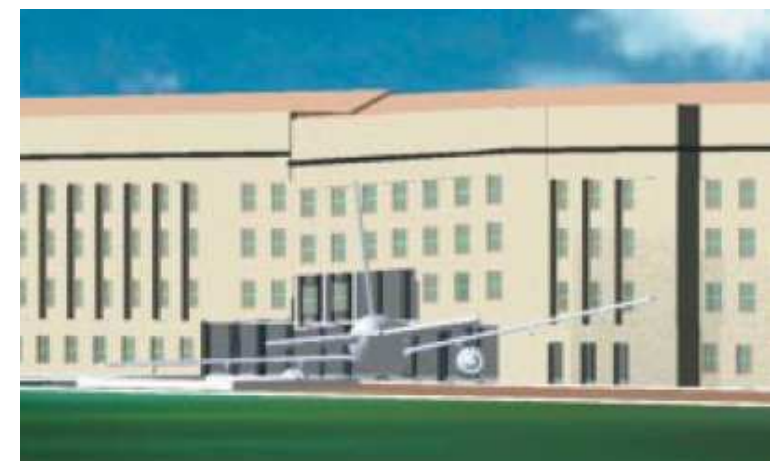
L'assemblage de ces clichés est en parfaite concordance avec les constatations faites par l'équipe de scientifiques qui a enquêté sur place

En rouge, les poteaux détruits par l'avion

La brèche créée dans la façade au RDC s'étendait sur près de 30 mètres !

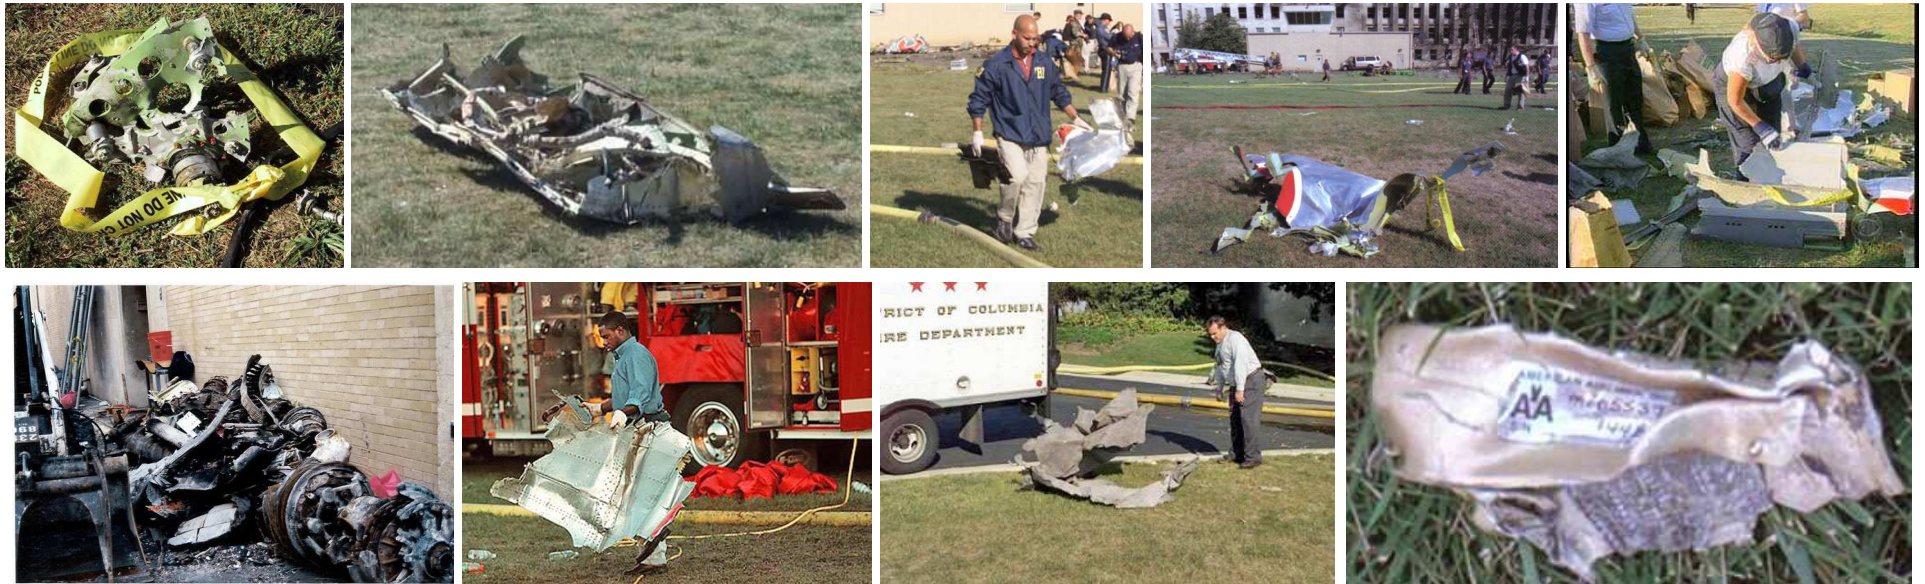
Plus d'une centaine de témoins visuels et les débris de l'avion aux alentours :

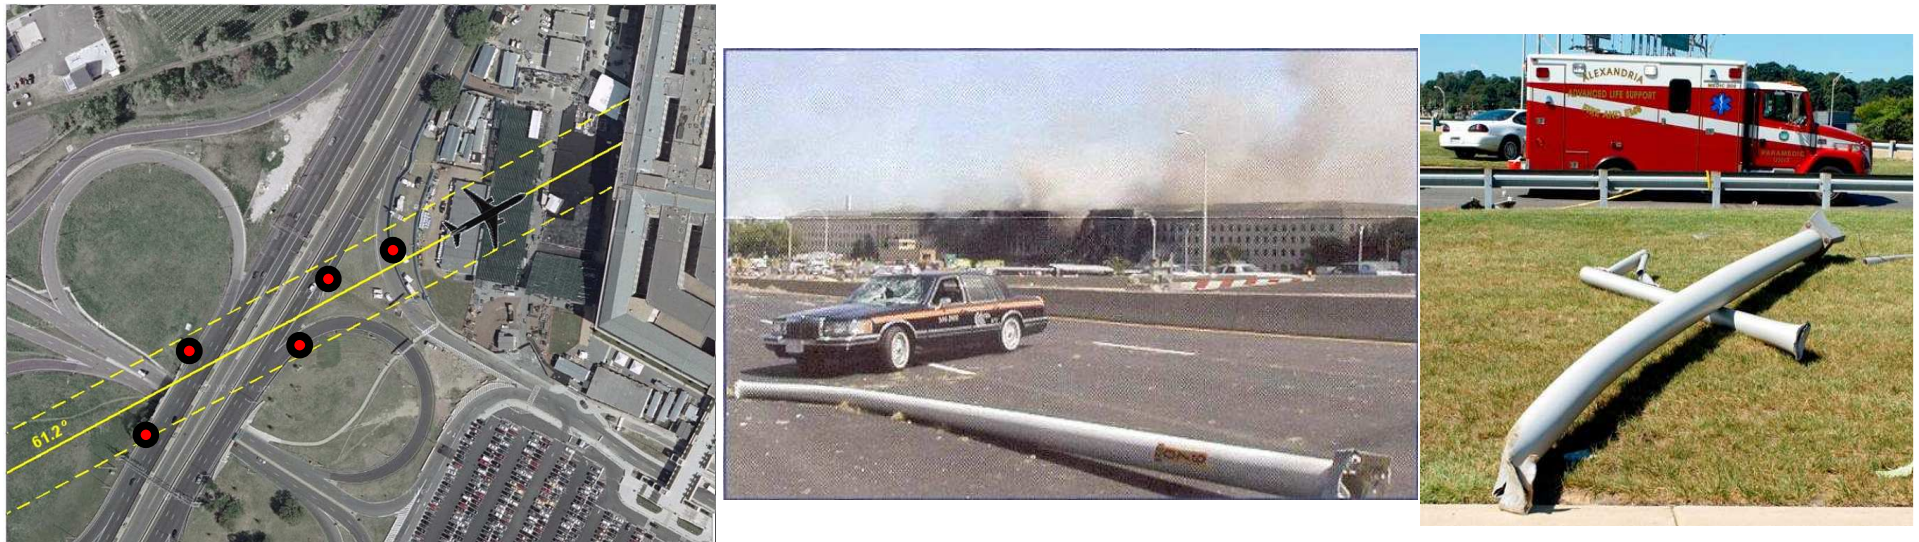
Des lampadaires abattus sur une largeur de 25 mètres perpendiculairement à la trajectoire :

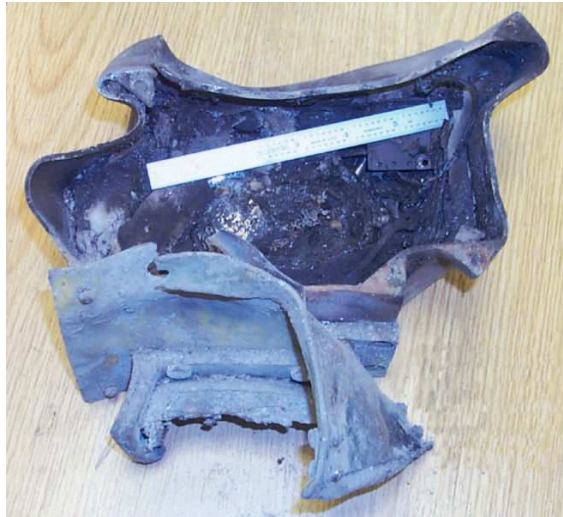
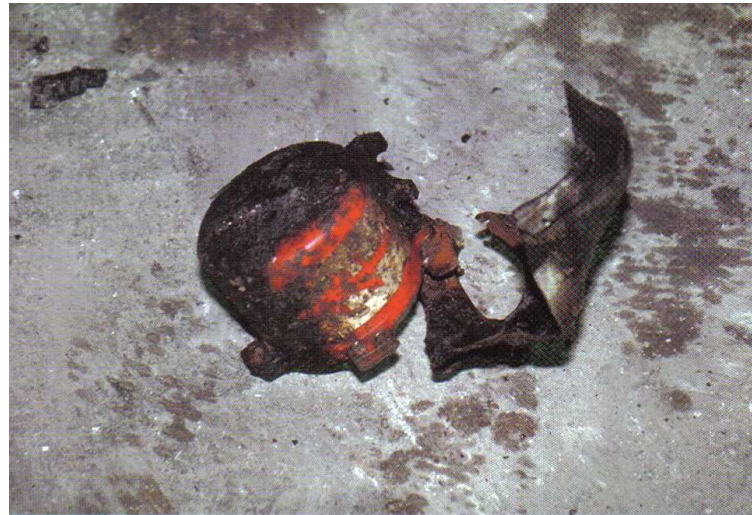
La boîte noire de l'appareil donnant les 11 derniers vols du AA77 :

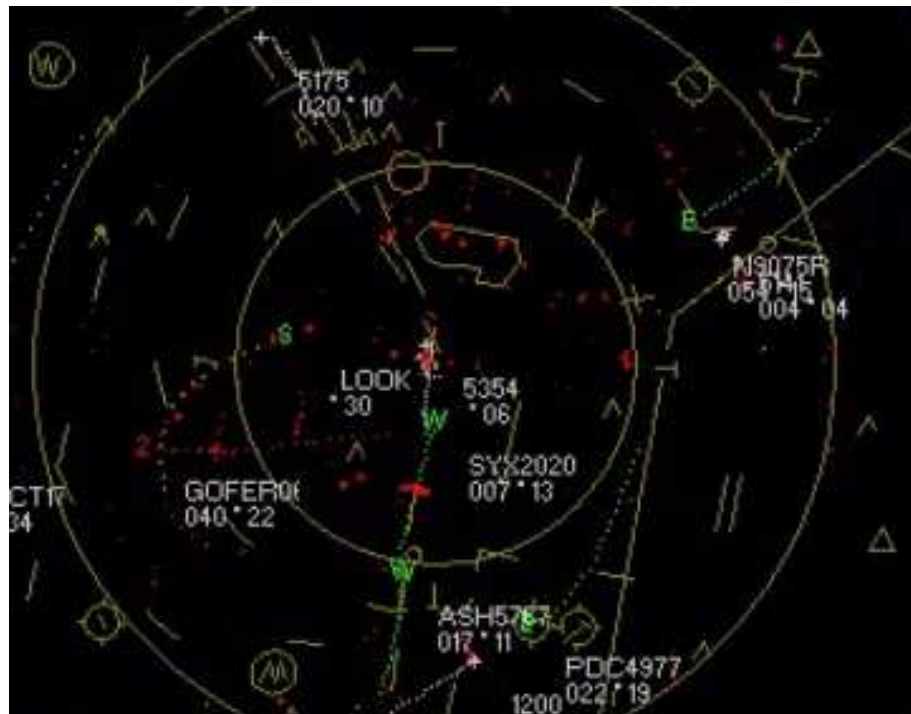
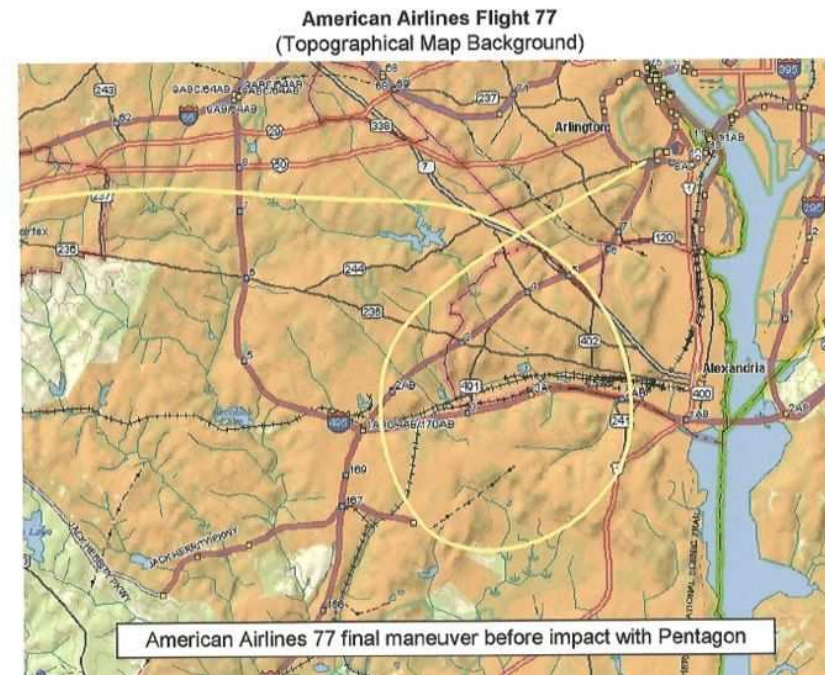
Figure 3. – DC Area Flight Path

Des traces radar en parfaite concordance avec cette boîte noire :
